CASOS DE ÉXITO EN REHABILITACIÓN EFICIENTE

Rehabilitación
Eficiente

1. DESCRIPCIÓN PROYECTO

- Población: **Ceuta**
- Sector: **Hostelería**
- Fecha: **2013**
- Superficie actuación: **124 habits., piscina, salas de reunión y zonas comunes**
- Uso y Tipología: **Hotel**
- Tipo Intervención: **Renovación instalaciones. Monitorización**
- Ayudas y subvenciones: **-**
- Descripción y antecedentes: **Hotel actualizado. Construido en 1969**

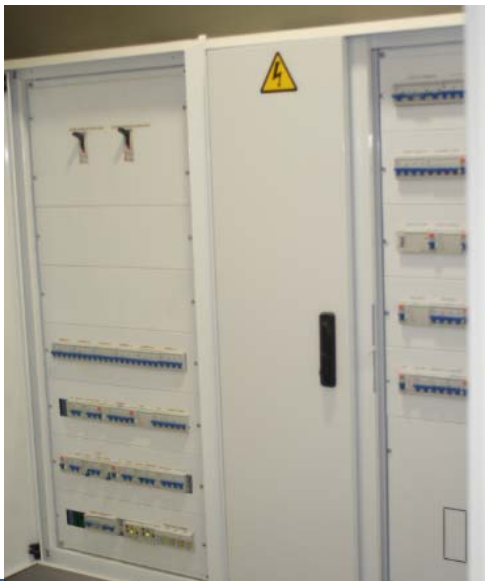
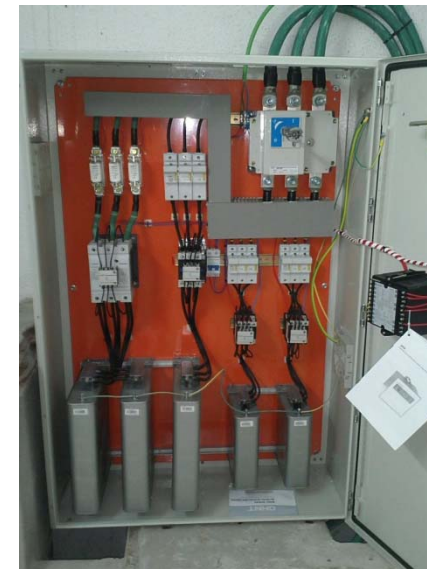
- Hotel emblemático en la Ciudad Autónoma de Ceuta. Construido en 1969.
- Rehabilitación iniciada en 2004, integral, pero desarrollada en varias fases.
- Última intervención 2013. Instalación de nuevos cuadros de mando y control, baterías de condensadores y sistema de monitorización de la instalación eléctrica.

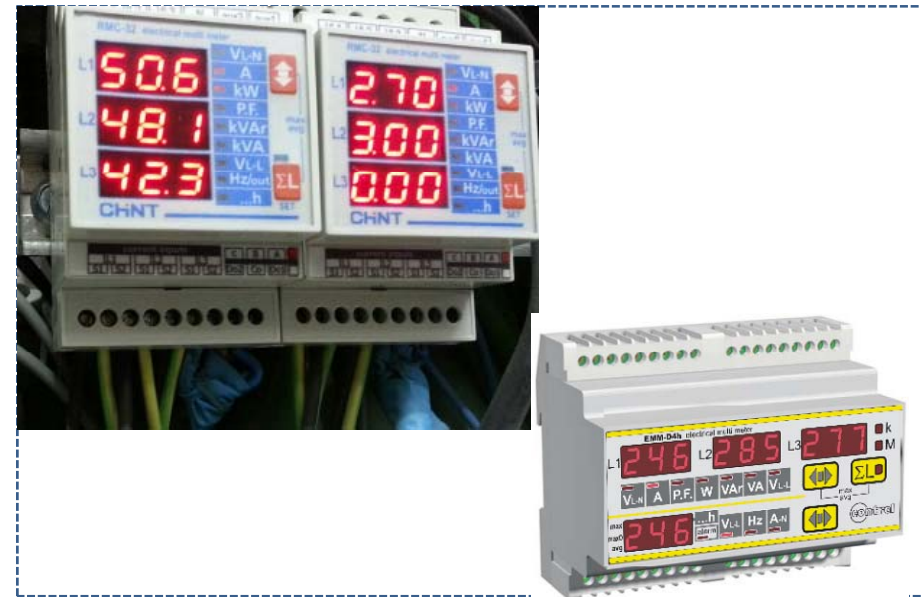
- Renovada la instalación eléctrica:** un valor añadido en Seguridad y Protección.
- **Instalada la batería de condensadores:** eliminamos la penalización por energía reactiva y disponemos de una red eléctrica más limpia y eficiente.
- **Instalados los Analizadores de Redes con bus RS-485 Modbus.** En un solo hilo permite transmitir información desde los instrumentos a un PC o similar.
- Con un convertidor TCP IP monitorizamos la instalación del hotel desde cualquier navegador de Internet.
- **El Hotel rehabilitado dispone de una herramienta con la que coordinar, controlar y decidir cuándo consumir y en qué horario es el más rentable.**
