CASOS DE ÉXITO EN REHABILITACIÓN EFICIENTE

1. DESCRIPCIÓN PROYECTO

- **Población:** Lekeitio
- **Sector:** Avenida Santa Katalina
- **Fecha:** Febrero de 2013.
- **Superficie actuación:** 800 m² de fachadas y 350 m² de cubierta.
- **Uso y Tipología:** Conjunto viviendas residencial.
- **Tipo Intervención:** Rehabilitación Integral de fachadas y cubierta.
- **Ayudas y subvenciones:** Departamento de vivienda del gobierno vasco.
- **Descripción y antecedentes:** Por encargo de la comunidad de propietarios Santa Katalina 13 se realiza el proyecto de rehabilitación de la cubierta y fachadas de dicha edificación.

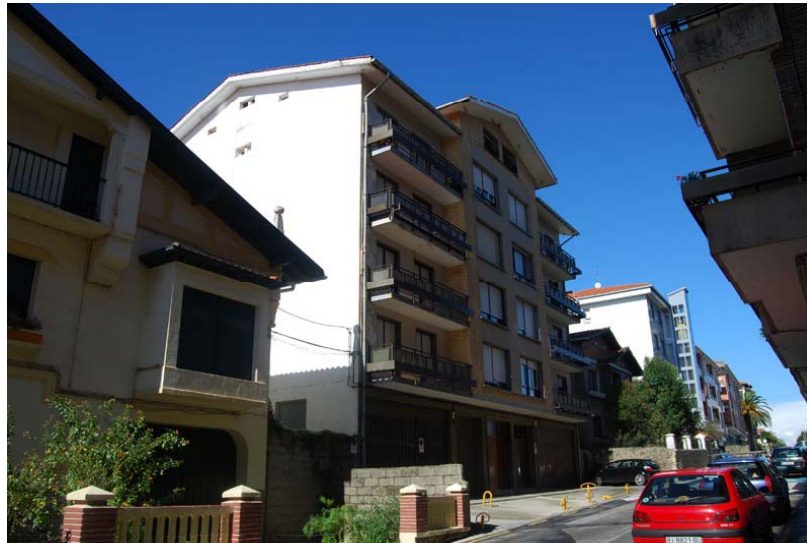
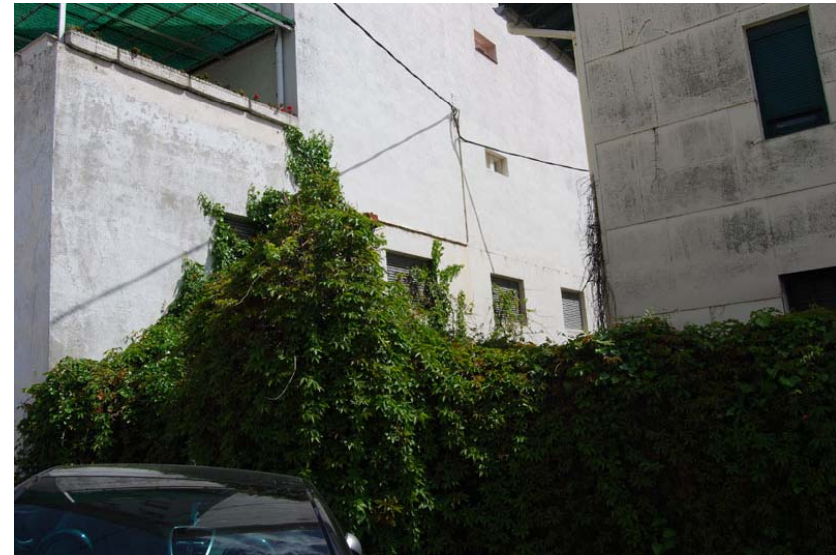
Las fachadas del edificio habían agotado prácticamente la vida útil razonable de sus materiales exteriores y, a consecuencia de ello, surgieron problemas derivados de la falta evidente de aislamiento térmico, existencia de puentes térmicos, condensaciones etc.

La solución propuesta debía en cualquier caso actuar en la envolvente total del edificio, lo que representaba la totalidad de sus fachadas y cubierta, entendiendo el edificio como una piel.

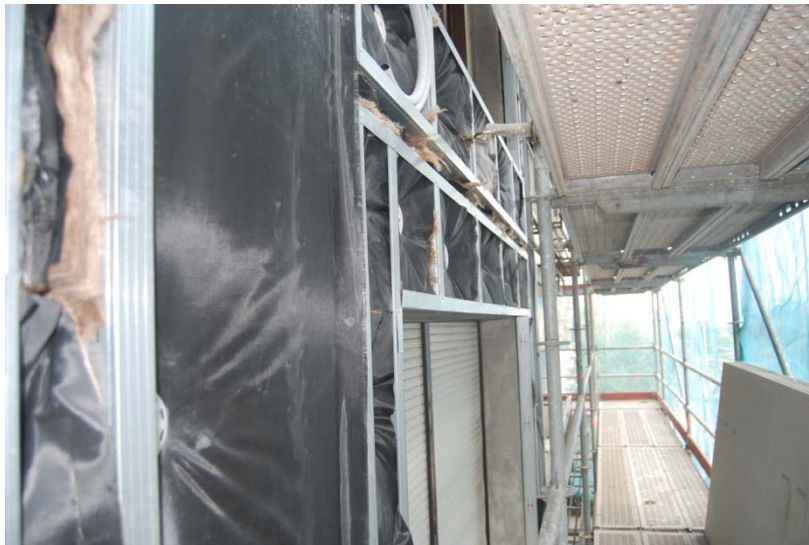
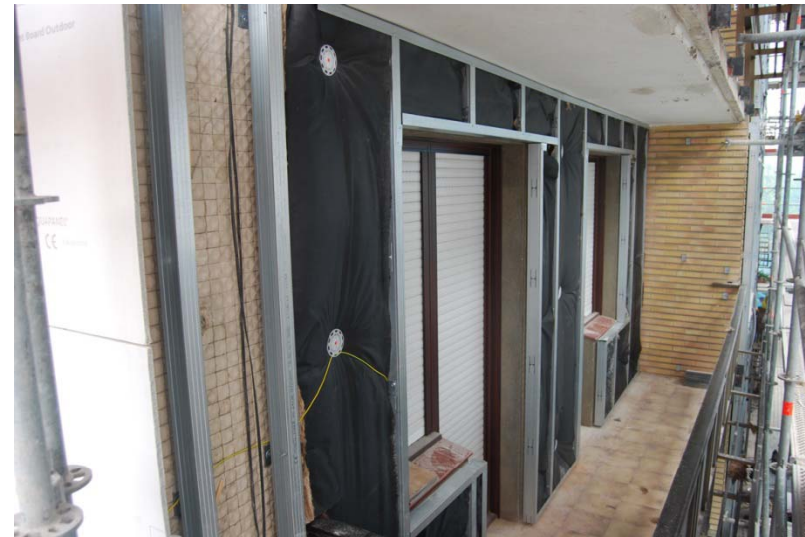
Se propuso revestir el exterior, mediante un sistema de cerramiento Knauf WL 121C.es, compuesto por una placa Aquapanel Outdoor de 12,5 m atornillada a una estructura metálica de acero galvanizado. Entre los perfiles y la placa se colocó una barrera impermeable al agua y permeable al vapor Tyvek. Como acabado una malla superficial recibida con mortero y una imprimación previa al mortero de acabado. La cámara se rellenó con 60 mm de lana mineral.
