PROYECTO:

| Población: | Lekeitio |
| Tipo intervención: | Rehabilitación integral de fachadas y cubierta |

CASO DE ÉXITO EN REHABILITACIÓN EFICIENTE

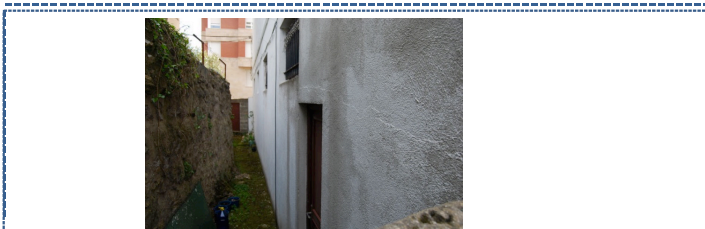
Descripción Las fachadas del edificio habían agotado prácticamente la vida útil razonable de sus materiales exteriores y, a consecuencia de ello, surgieron problemas derivados de la falta evidente de aislamiento térmico, existencia de puentes térmicos, condensaciones etc.

La solución propuesta debía en cualquier caso actuar en la envolvente total del edificio, lo que representaba la totalidad de sus fachadas y cubierta, entendiendo el edificio como una piel.

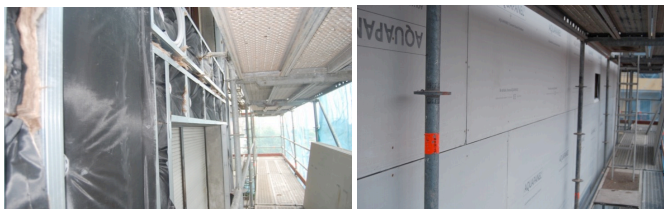
Descripción: Se propuso revestir el exterior, mediante un sistema de cerramiento Knauf WL 121C.es, compuesto por una placa Aquapanel Outdoor de 12,5 m atornillada a una estructura metálica de acero galvanizado. Entre los perfiles y la placa se colocó una barrera impermeable al agua y permeable al vapor Tyvek. Como acabado una malla superficial recibida con mortero y una imprimación previa al mortero de acabado. La cámara se rellenó con 60 mm de lana mineral.

Descripción: Además para conseguir una mejora global, se propuso también actuar sobre las medianeras entre viviendas y espacios comunes (caja de escaleras), mediante un trasdosado compuesto por una placa de Knauf Polyplac. El aislamiento se colocó en las zonas comunes para evitar molestias a las viviendas. Del mismo modo se propuso techo suspendido Knauf D11.es con lana mineral de 50 mm en los techos que separaban locales con viviendas.
